Cuernavaca, Morelos a 13 de Mayo del 2026

Cámaras de video seguridad y luminarias instaladas en “Centro de Investigación en Ciencias”

CENTRO DE INVESTIGACIÓN EN CIENCIAS

Jefatura de Gestión de Redes

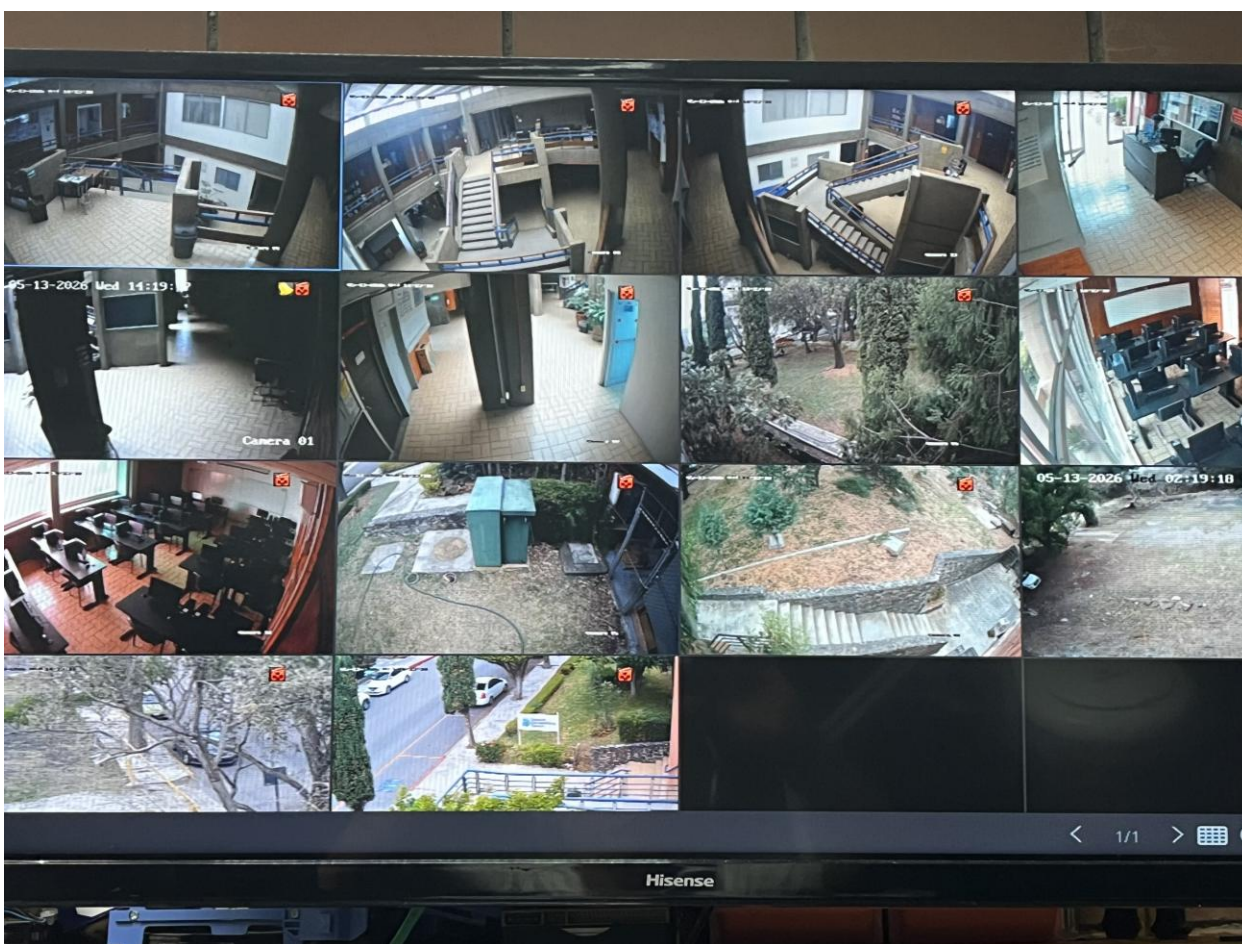
Imagen de cámaras instaladas

Se detecta que la mayoría de las cámaras instaladas operan con tecnología de baja resolución, limitando la calidad de grabación y monitoreo.
